**ORZECZENIE**  
na temat stanu drewnianej więźby dachowej  
wraz z wytycznymi dotyczącymi remontu

**OBIEKT :** Budynek Pedagogicznej Biblioteki Wojewódzkiej

**ADRES OBIEKTU:** ul. Komorowicka 48  
43-300 Bielsko-Biała

**DATA :** grudzień 2007 r.

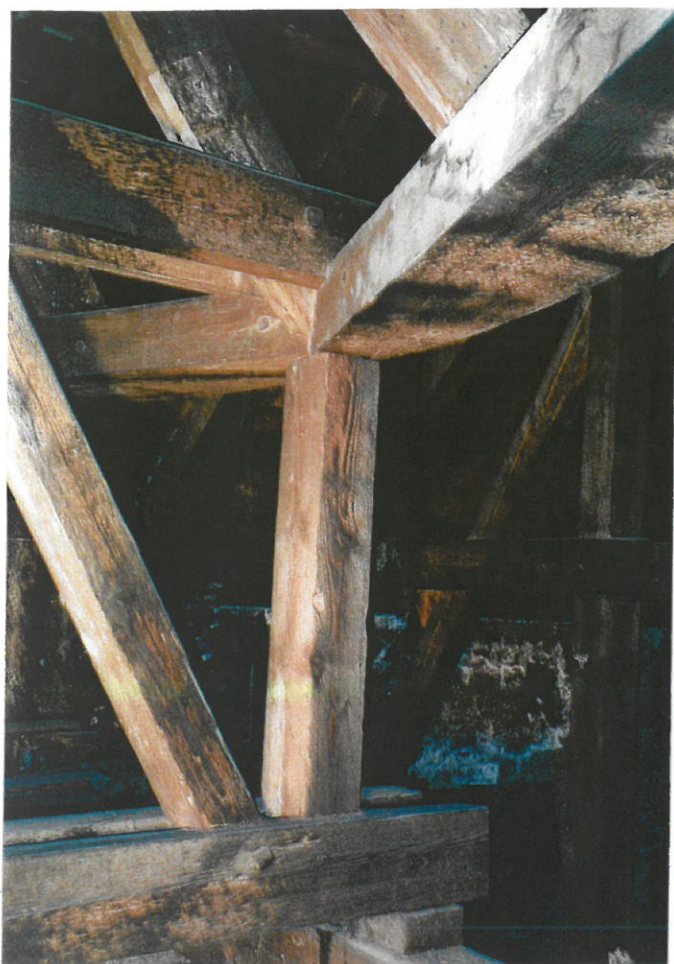
8. Zniszczony tram przy wieżyczce północnej.

- g.1. Roboty należy rozpocząć od wymiany uszkodzonych przez korozję biologiczną elementów konstrukcji. Podczas wymiany większości elementów konieczne będzie podstemplowanie leżących na nich elementów.
- g.2. Następnie należy wykonać uszczelnienie i wymianę części pokrycia, poprawić obróbki blacharskie przy kominach oraz przy stykach połączeń z wieżyczkami.
- g.3. Po zakończeniu poprawek należy pomalować całą powierzchnię pokrytą blachą ocynkowaną. Pokrycia wieżyczek nie wolno malować ani wymieniać. Ewentualne przecieki uszczelnić bezbarwnym silikonem.
- g.4. Odtworzyć zniszczone przez korozję biologiczną drewniane koryta odwadniające, oczyścić i polutować koryta blaszane.
- g.5. Całość konstrukcji zakonserwować środkami zabezpieczającymi przed ogniem oraz przed korozją biologiczną.

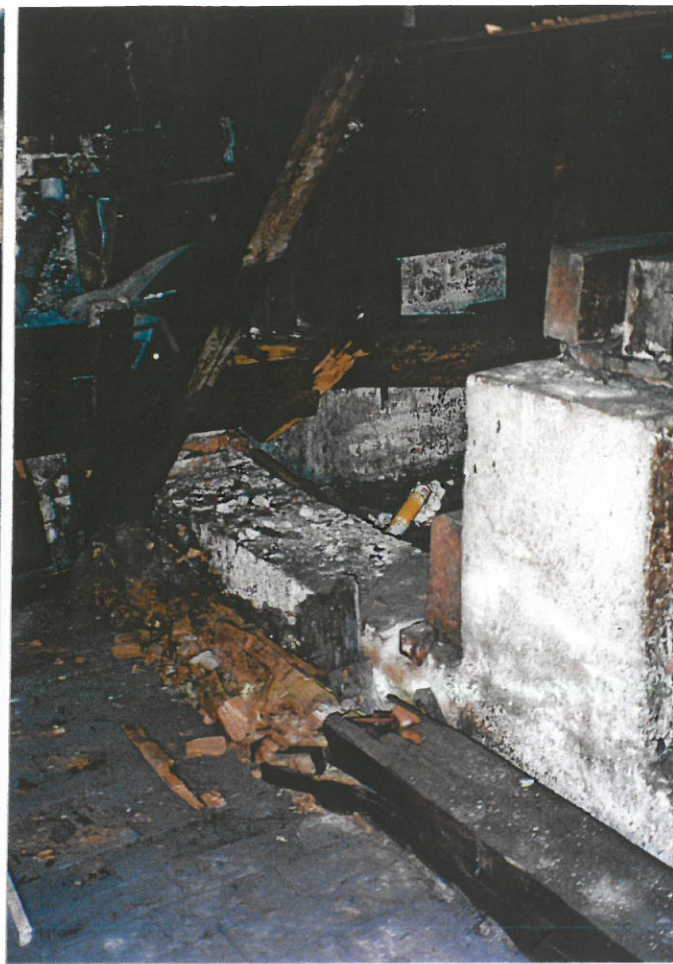
9. Szczegół koryta odwadniającego nad zniszczonym tramem.

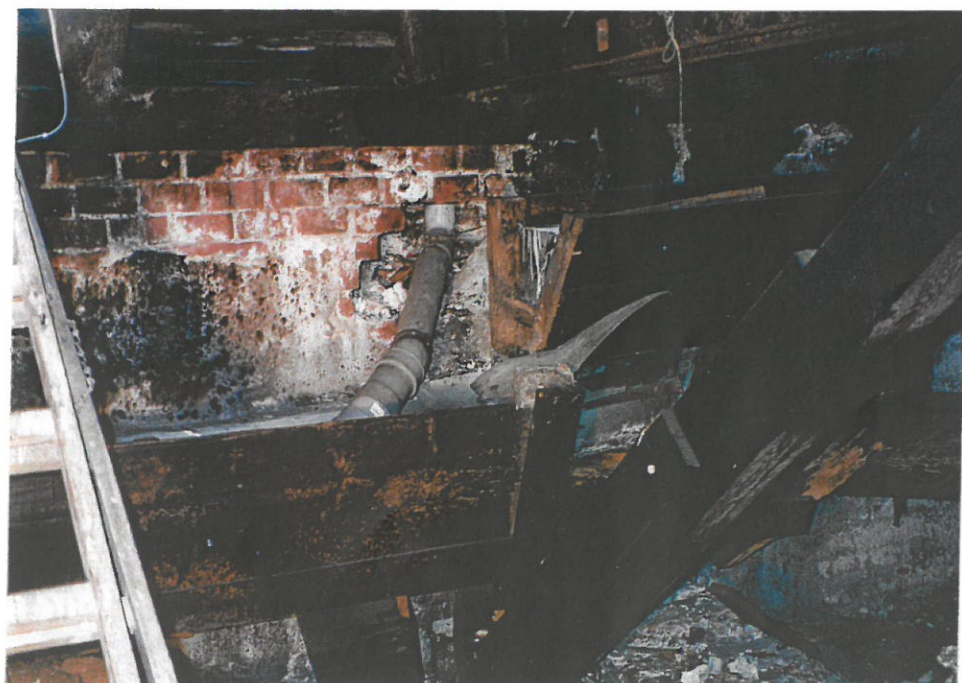
10. Całkowicie zniszczona murłata przy wieżycze południowej .

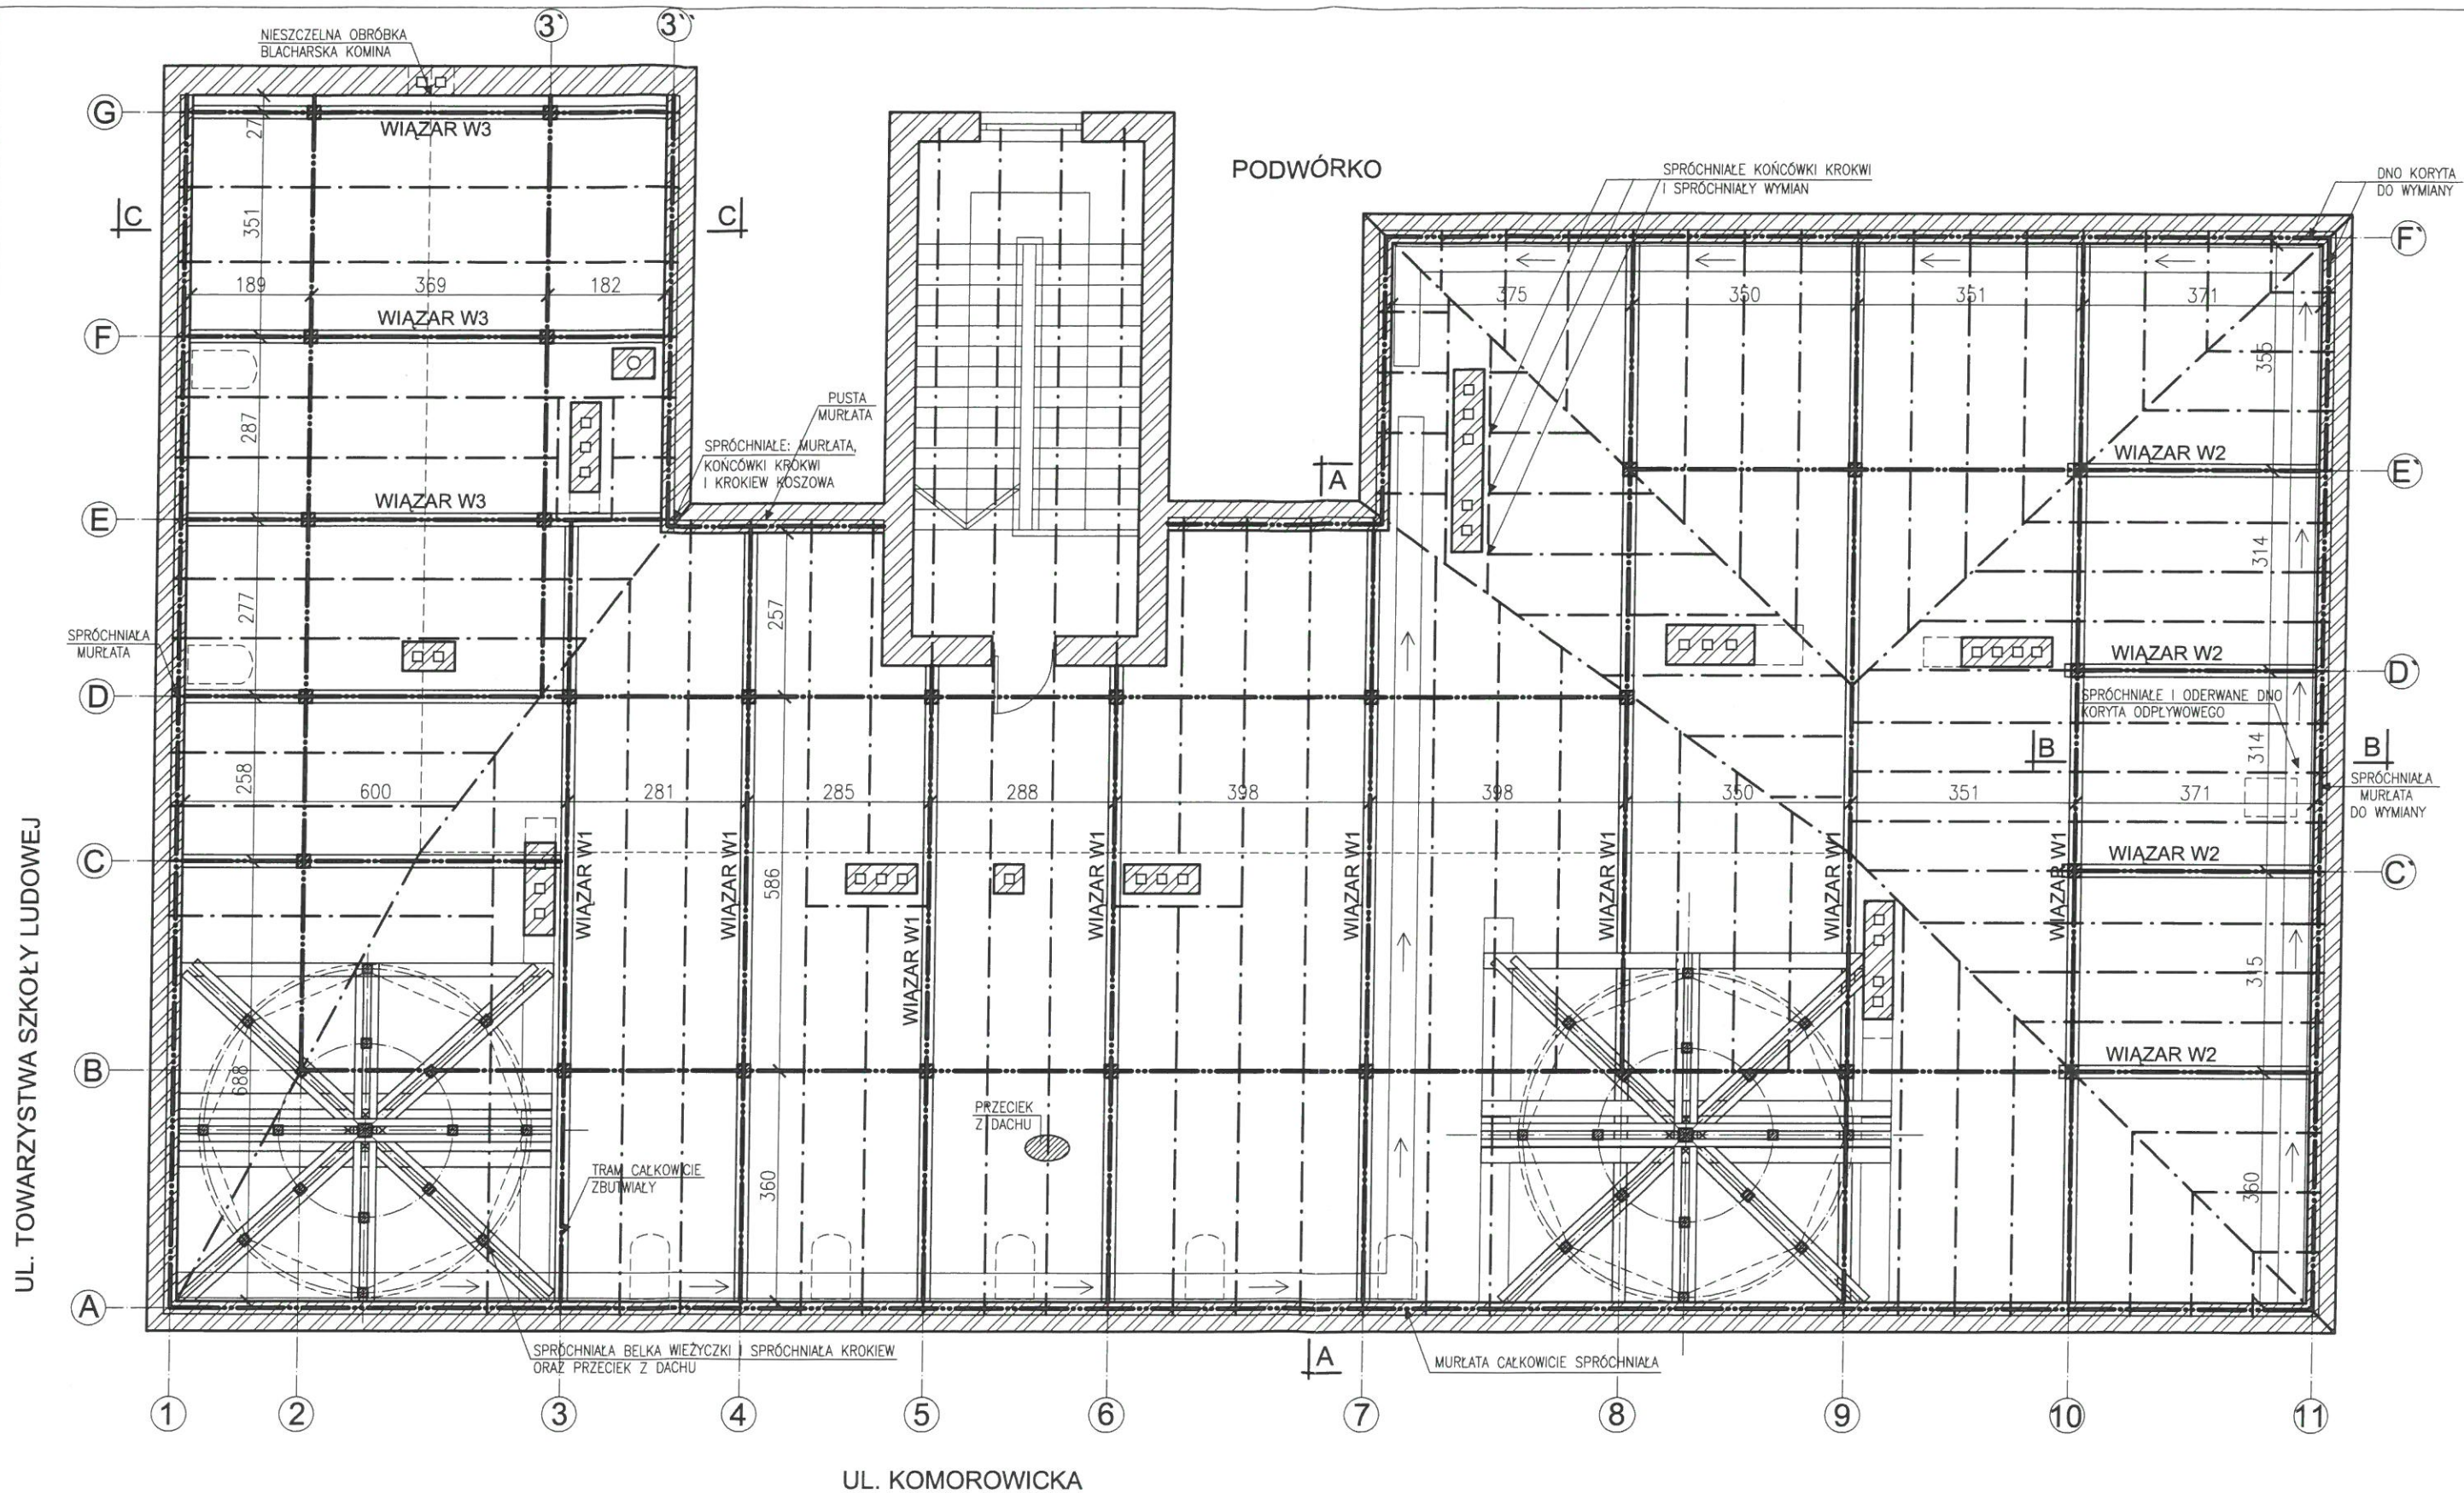
Dokonano przeglądu więźby dachowej oraz strychu i zlokalizowano uszkodzone elementy więźby i miejsca przecieków. Badanie elementów więźby wykonano przez obstukiwanie i nakłuwanie nożem. Miejsca przecieków określone zostały podczas deszczu na podstawie zawilgocenia elementów konstrukcji. Poniżej podano zniszczone elementy konstrukcyjne więźby i ich lokalizację:

ELEMENT	Przekrój j cm	Długość m	Lokalizacja	Ilość m <sup>3</sup>
Murłata	19/16 ✓	5,0	w osi 1 od osi C do osi E	0,152
"	19/16 ✓	5,0	w osi A od osi 7 do osi 8	0,152
"	19/16 ✓	6,0	w osi 11 od osi C' do osi D'	0,182
"	19/16 ✓	3,5	w osi E od osi 3" do muru	0,106
"	19/16 ✓	3,0	w osi 3" od osi E do osi F	0,091
Belka wieżyczki	12/20 ✓	2 x 3,5	skrzyżowanie osi A i 3	0,168
Tram	20/24 ✓	5,0	w osi 5 od osi A poza oś B	0,240
Krokiew	13/15 ✓	5,6	przed osią 3 od osi A do B	0,117
Krokwie	13/15 ✓	5,0+3,5+2,2	między osiami 8 - 9 i D' - F'	0,223
Krokwie	13/15 ✓	7 x 5,6	między osiami A - B i 4 - 6	0,815
Wymian	16/17 ✓	2 x 4,0	przy kominie między osiami 7 - 8	0,218
Koryto odpływowe	3,8/146	16,0	w osi 11 od osi C' do D' w osi 11 od osi E' do F' w osi F' od osi 10 do 11	0,888
<b>RAZEM</b>			[ m <sup>3</sup> ]	<b>2,464</b>

- na styku pokrycia wieżyczki z połączeniem dachu przy skrzyżowaniu osi A i 3,
- w wyłazie dachowym między osiami C' - D' i 10 - 11,
- przy kominie między osiami 7 - 8 i D' - F',
- przy kominie w osi G między osiami 2 - 3',
- w połączeniu między osiami 5 - 6 i A - B,
- przy kominie między osiami D - E i 2 - 3'.
